**Ref: Contrato RIO-URBE Nº 08/2023 – Processo Administrativo 06/001.115/2021 - OBRAS DE URBANIZAÇÃO, INFRAESTRUTURA E CONSTRUÇÃO DE UNIDADES HABITACIONAIS MULTIFAMILIARES NA COMUNIDADE DO AÇO - VAGÕES E DIALTA**

**Assunto: Solicitação para implantação do canteiro principal**

## **PARECER TÉCNICO**

**TEMA:** Ocorrência de cobertura arbustivo-arbórea (Perda das condições de licenciamento de cobertura vegetal).

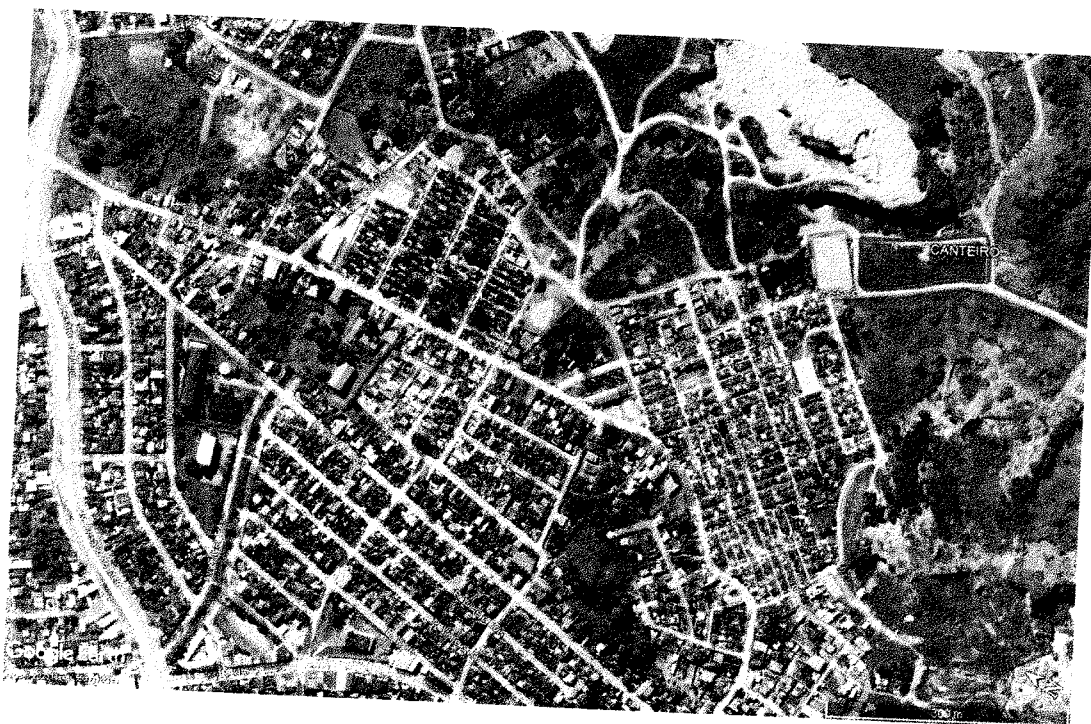
| | LAYOUT | |

| CANTERO PRINCIPAL | 0 DE OBRAS | 00 |

ESC.: 1/300

Segue anexo projeto do canteiro principal conforme previamente informado e que foi apresentado na reunião do dia 17.05.2023.

Importante observar que além dos espaços destinados para escritórios, guarda de materiais, sanitários, vestiários, refeitórios, serralha, armação e demais áreas evidenciadas no *lay out* anexo, ele ainda contará com alguns equipamentos, materiais e serviços mínimos e essenciais para sua funcionalidade, conforme relação abaixo:

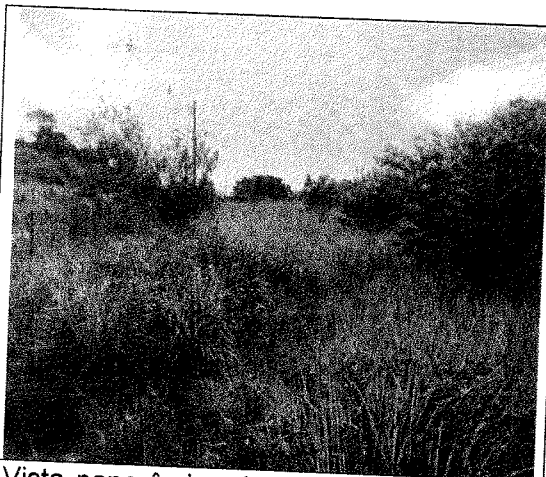
A vegetação local é representada por cobertura vegetal que pode ser definida como uma comunidade herbácea com predomínio de capim-colonião (*Panicum maximum*) associada com outras espécies também herbácea com ocorrência de pequenos arbustos sesbania (*Sesbania virgata*) e alguns exemplares jovens de sabiá (*Mimosa caesalpiniiifolia*). Atualmente a área serve de pastoreio de gado bovino e equino.

Vista panorâmica do terreno ao longo da via de acesso, recoberto por capim-colonião e capim-marítimo.

Considerando as informações contidas nesse relatório conclui-se que não há cobertura vegetal licenciável conforme está prevista na Resolução SMAC 587 de 2015.
